## 2018年度(平成30年度)福山市通学路合同点検実施箇所一覧表及び箇所図

# 道上小学校

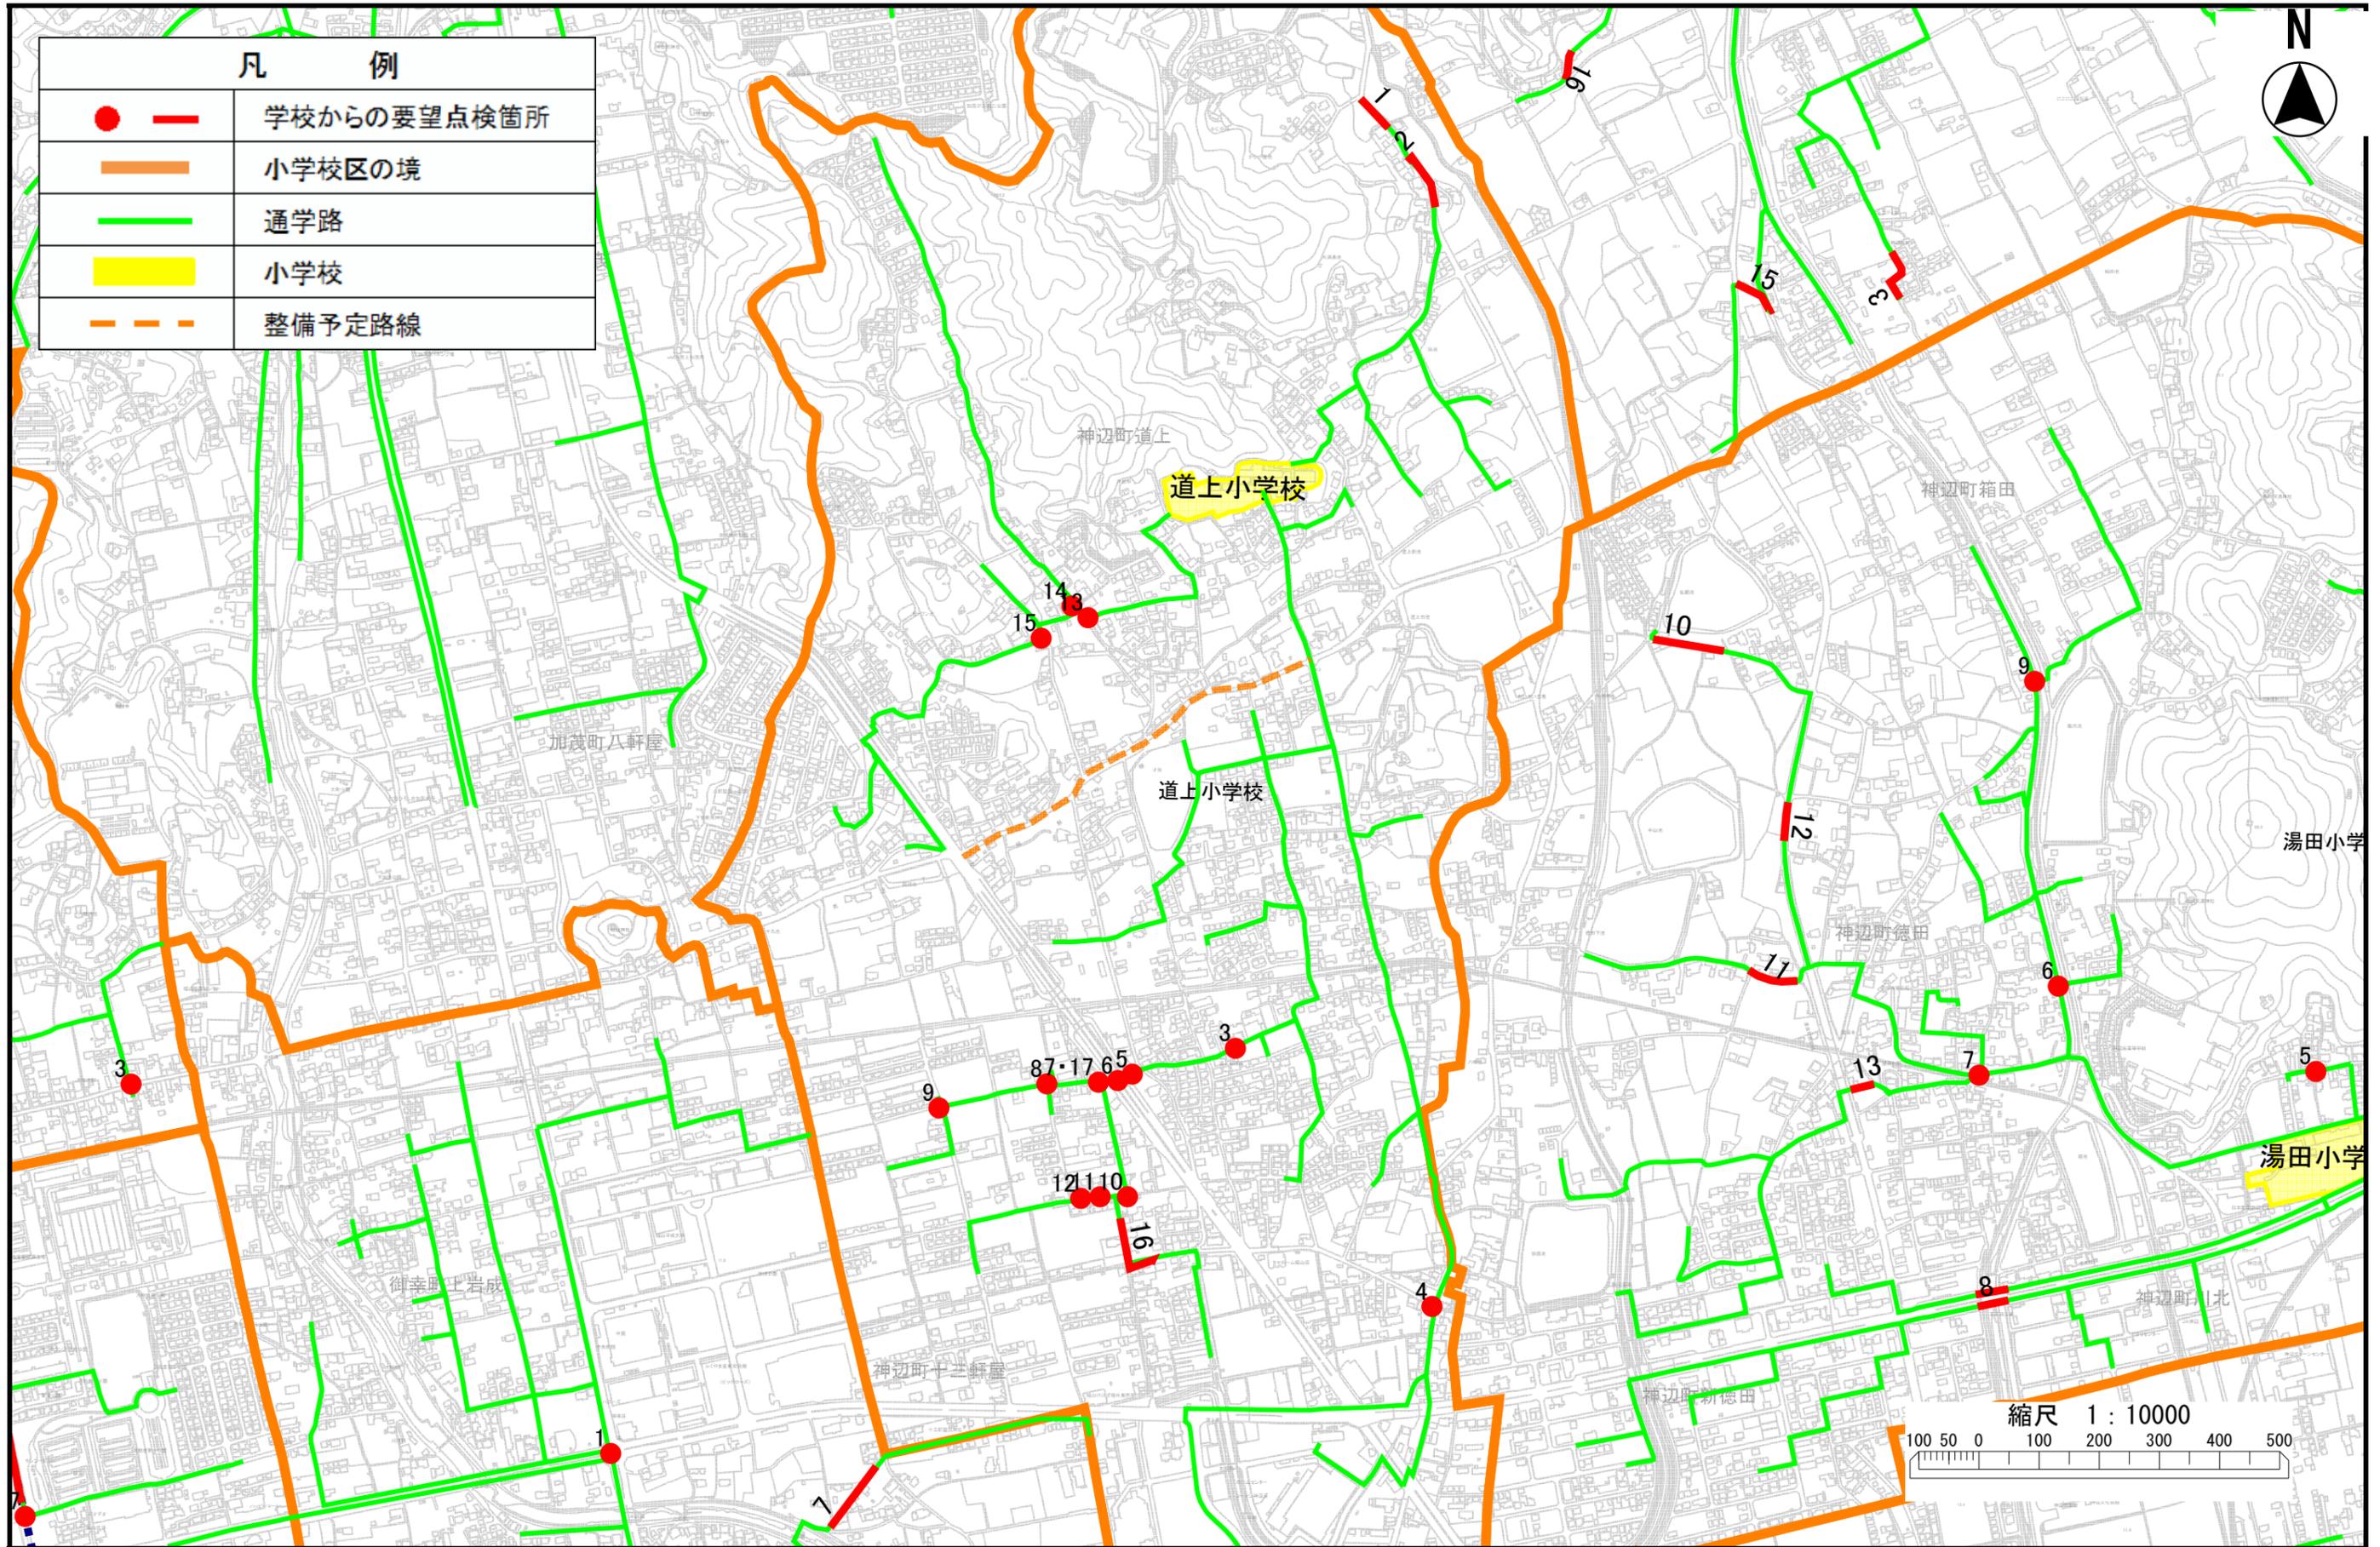
地図番号	学校名	危険内容	事業主体・対策内容	実施済	備考
1	道上	道路幅が急に狭くなり、歩行者が車道を歩くようになり危険	【県】 デリネーター更新	○	
2	道上	急カーブで見通しが悪く、車がスピードを出してきて危険		/	歩行者注意及びドット線の路面標示対策済。外側線の引き直しは、車が離合できなくなり対応困難
3	道上	見通しが悪く、ブロック塀沿いを歩いている児童と車が接触しそうになることがあるので、カーブミラーの設置希望		/	私道のため、カーブミラーの設置はできない。対策困難。
4	道上	交通量が多く、車の速度も速い。	【警察】 規制標識の修復 【市】 路面標示の設置	○	
5	道上	道幅が狭く、車の通行量も多いので、登下校時と出退勤時間に接触の危険あり	【市】 路面標示の設置		
6	道上	トンネル東出口の交差点が狭く、車の通行量が多いので、接触事故が心配	【市】 路面標示の設置

地図番号	学校名	危険内容	事業主体・対策内容	実施済	備考
7	道上	トンネル西出口交差点が狭く、交通量も多く、接触事故の危険あり	【市】 路面標示の設置	○	【県】 (一)下御領新市線 関連路線整備による交通量の軽減
8	道上	三差路の視界不良のため、車との接触事故の危険あり	【市】 路面標示の設置	○	
9	道上	道幅の広い道路との交差点で、スピードの出しすぎによる事故多発	【市】 路面標示の設置	○	
10	道上	用水路のふたが無いため、転落の危険と車との離合の際の危険あり	【市】 水路の蓋かけ		測量設計業務委託済
11	道上	用水路のふたが無いため、転落の危険と車との離合の際の危険あり	【市】 水路の蓋かけ		測量設計業務委託済
12	道上	用水路のふたが無いため、転落の危険と車との離合の際の危険あり	【市】 水路の蓋かけ		測量設計業務委託済

地図番号	学校名	危険内容	事業主体・対策内容	実施済	備考
13	道上	通行量が多く, 児童と接触の危険がある	【市】 路面標示の設置 【学校・地域】済 登下校指導		
14	道上	通行量が多く, 児童と接触の危険がある	【市】 交差点クロスマークの設置 【学校・地域】済 登下校指導		
15	道上	用水路のふたが無いため, 転落の危険と車との離合の際の危険あり	【市】 転落防止柵 視線誘導標の設置	○	
16	道上	側溝の排水用の穴で自転車転倒事故発生。歩行者がつまづく恐れあり。	【市】 舗装補修等 段差解消		
17	道上	交差点の拡幅	【市】 調整中		対策の実施には用地取得が必要になる。用地取得を検討中。 ※2014年度(平成26年度)からの継続
