駅家西小学校

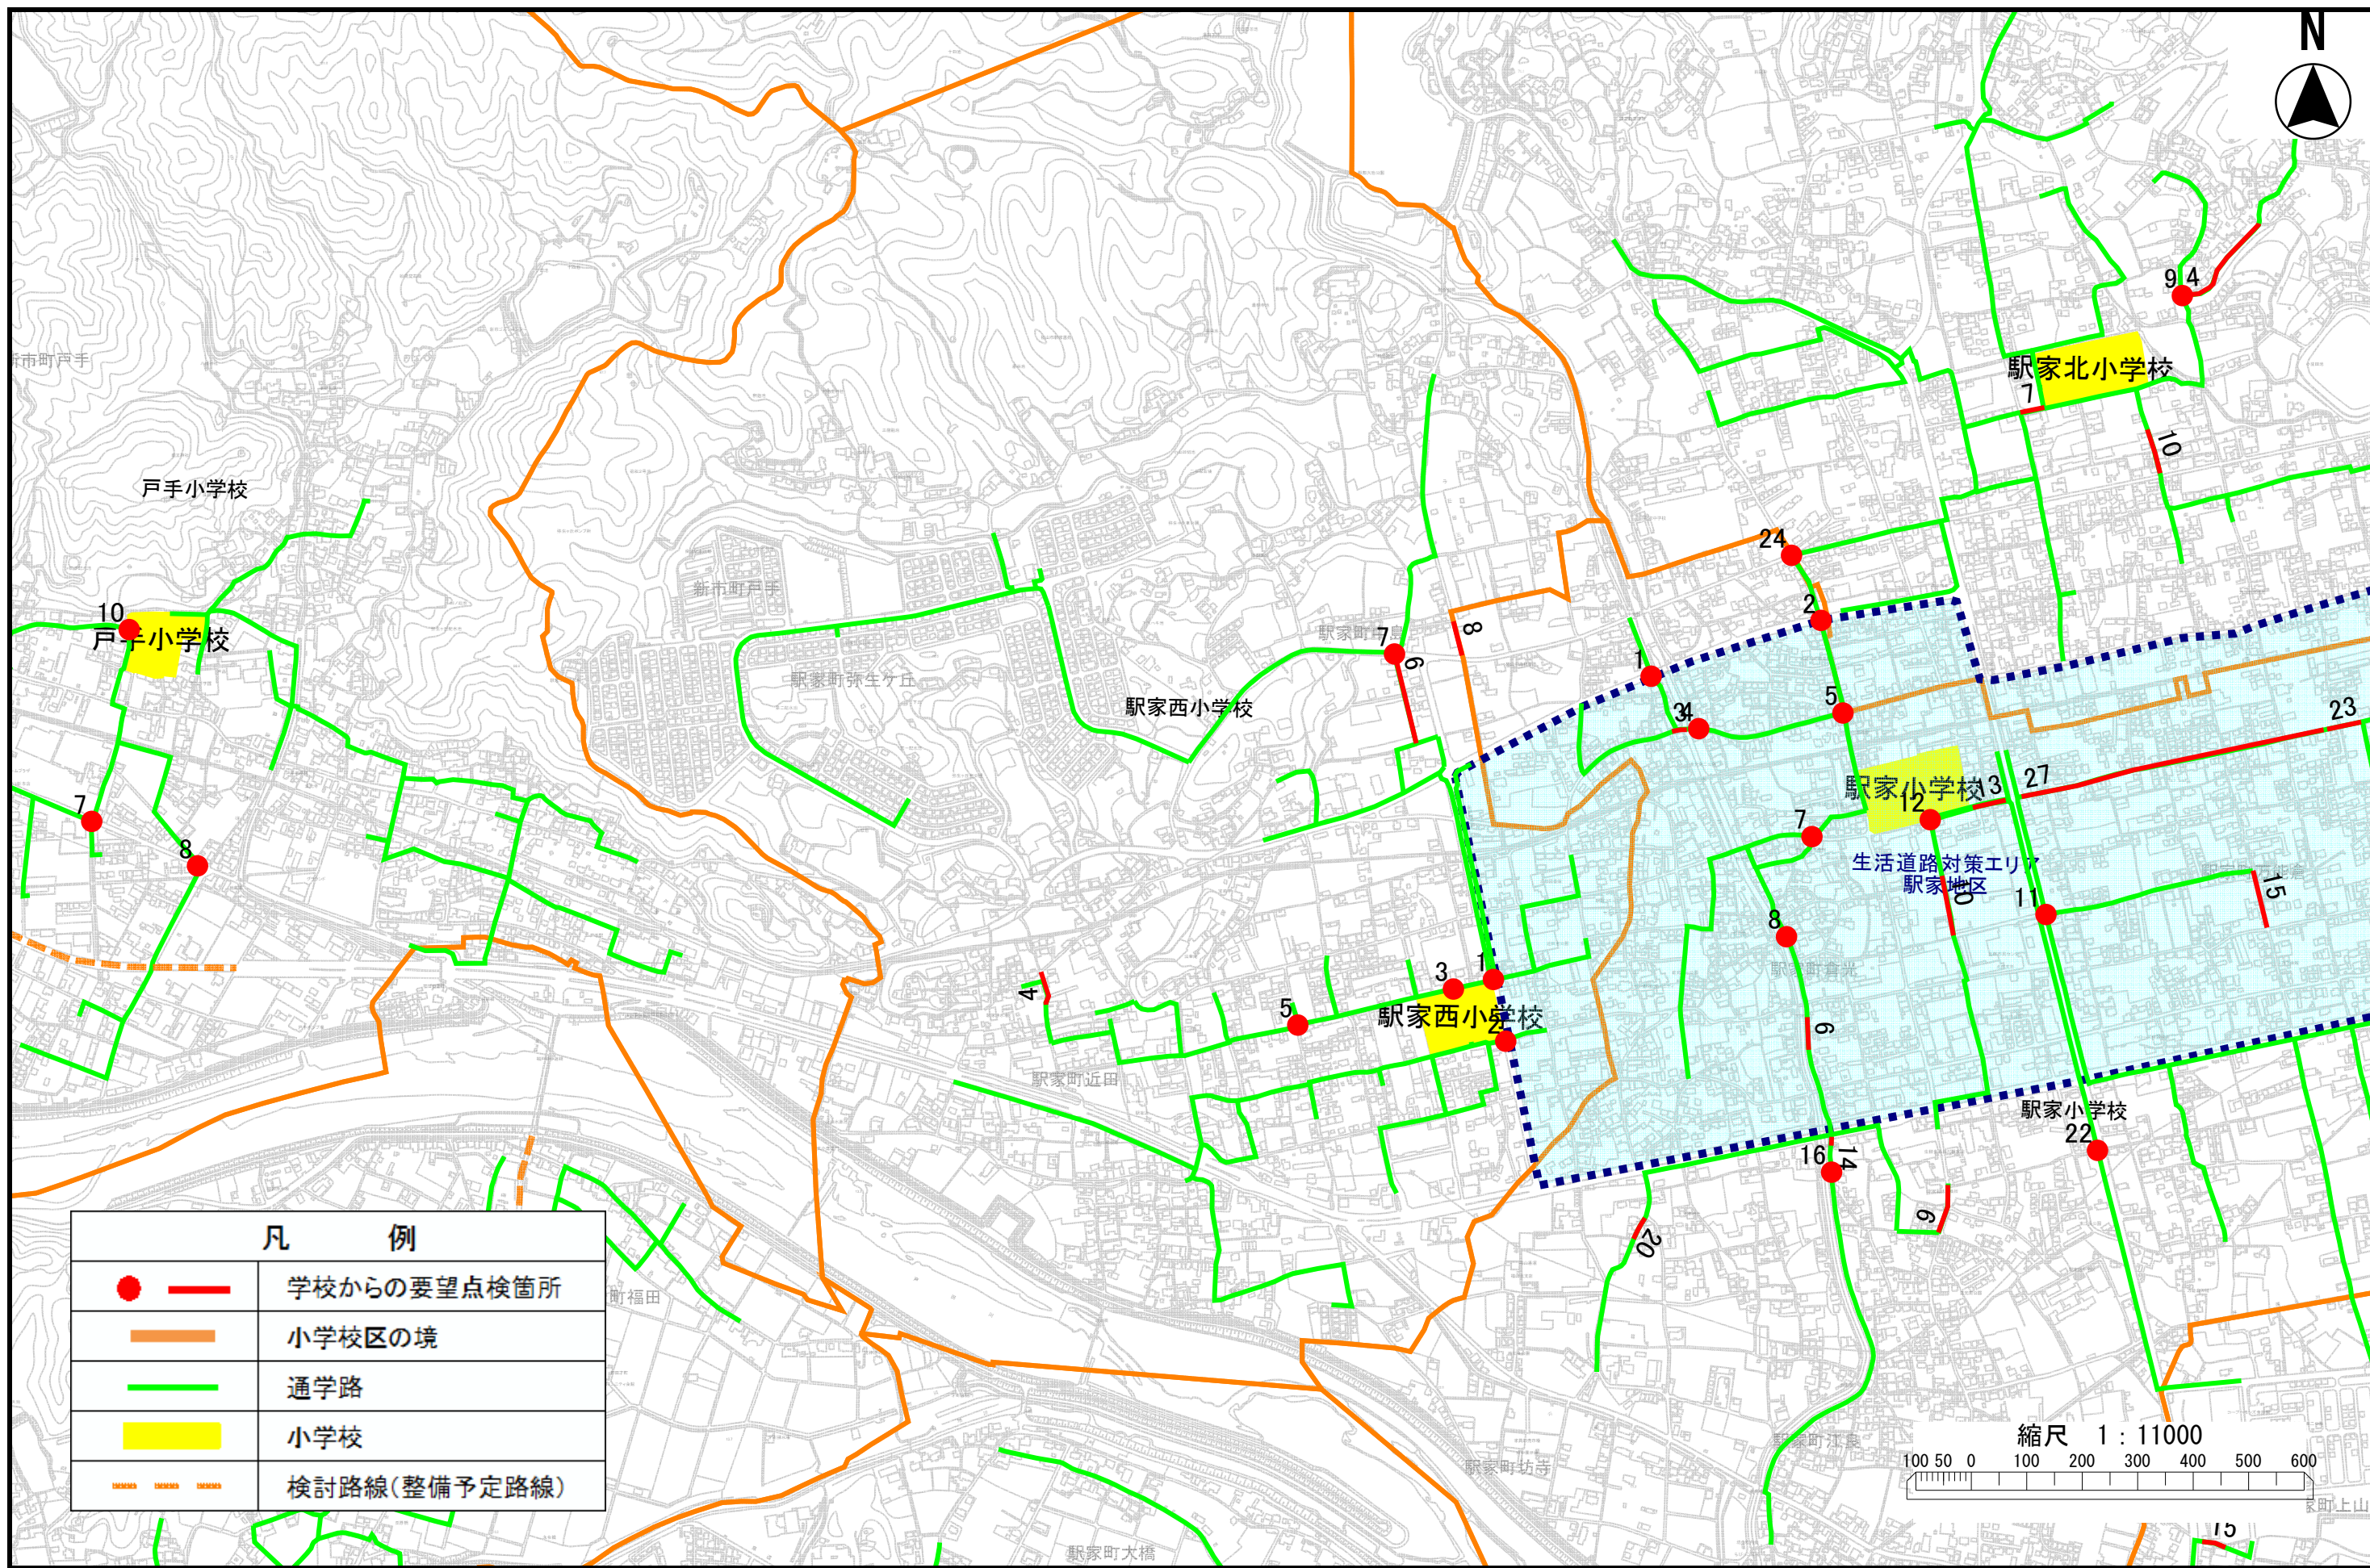
学校名	位置図 番号	通学路 点検 年度	危険内容	対策可否 ステータス	通学路対策予定内容 できない理由	対策状況ステータス	備考
駅家西	1	2020	交通量が多く、スピードを出す自動車が多い。	対策可	【市】 路面標示の設置(北側)	点検内容がすべて対応完了	
駅家西	2	2020	交通量が多く、横断に大変時間がかかる。	対策可	【市】 路面標示の設置(南側)	点検内容がすべて対応完了	
駅家西	3	2020	学校北門前の道路の交通量が多く、通学時間帯に危険を感じる。 「スクールゾーン」として、時間帯による規制表示を設定してほしい。	検討中	【学校・地域】 連合会長が各町内会を取りまとめたうえで、学校と連携して警察へ要望する →取りまとめた結果、時間規制とは別の対策を要望中 →学校・地域内で協議した結果、学校の北側道路の南側(溝側)に、グリーンベルトを要望することに決定した。 【市】 グリーンベルトの設置を検討	未対応	時間規制等を設けると、別の道路へ車が流れていくので、その影響も考慮して対策案を考える必要がある 【学校・地域】 ①検討した結果、「時間規制」ではなく、「溝に蓋をする等により道幅を広げる」対策の要望あり ②水路への蓋掛けとは別対策として、東門の鉄扉を撤去し、車止めのポール・鎖を施したうえで、児童の通り道を確保したい
駅家西	4	2020	道が狭い上に、縁石やガードレールもなく、自転車や歩行中に足を踏み外し、川に転落する危険がある。	対策可	【市】 歩道の設置・拡幅(水路蓋掛け含む)	対応中	水路整備事業の設計に着手中 (完了まで年数を要する)

学校名	位置図 番号	通学路 点検 年度	危険内容	対策可否 ステータス	通学路対策予定内容 できない理由	対策状況ステータス	備考
駅家西	5	2020	「止まれ」とストップマークが消えかかっている、車が表示に気付かず、一旦停止をせず通ることが多く危険。	対策可	【警察】 一時停止規制の修復	点検内容がすべて対応完了	
駅家西	6	2020	溝にポールなどがなく、誤って転落してしまう危険あり。	対策可	【市】 ポストコーンの設置	対応中	
駅家西	7	2020	スピードを出す車が多く危険であることに加えて、宅地造成に伴い、横断後の通行に支障をきたしている。	対策可	【市】 バリアフリー化 【学校・地域】 横断歩道の移設に係る地域の意見を集約したうえで、改めて警察に要望する →横断歩道移設に伴い、通学路が変更になったため対策不要	点検内容がすべて対応完了	移設に伴う付帯工事については、警察と道路管理者で協議する
駅家西	8	2020	県道下御領新市線から北の道路である要望箇所は、西側に深さ190cm、幅220cmの水路があり、児童の通学の際に転落の危険がある。	対策可	【市】 転落防止柵の設置	点検内容がすべて対応完了
