# 西小学校

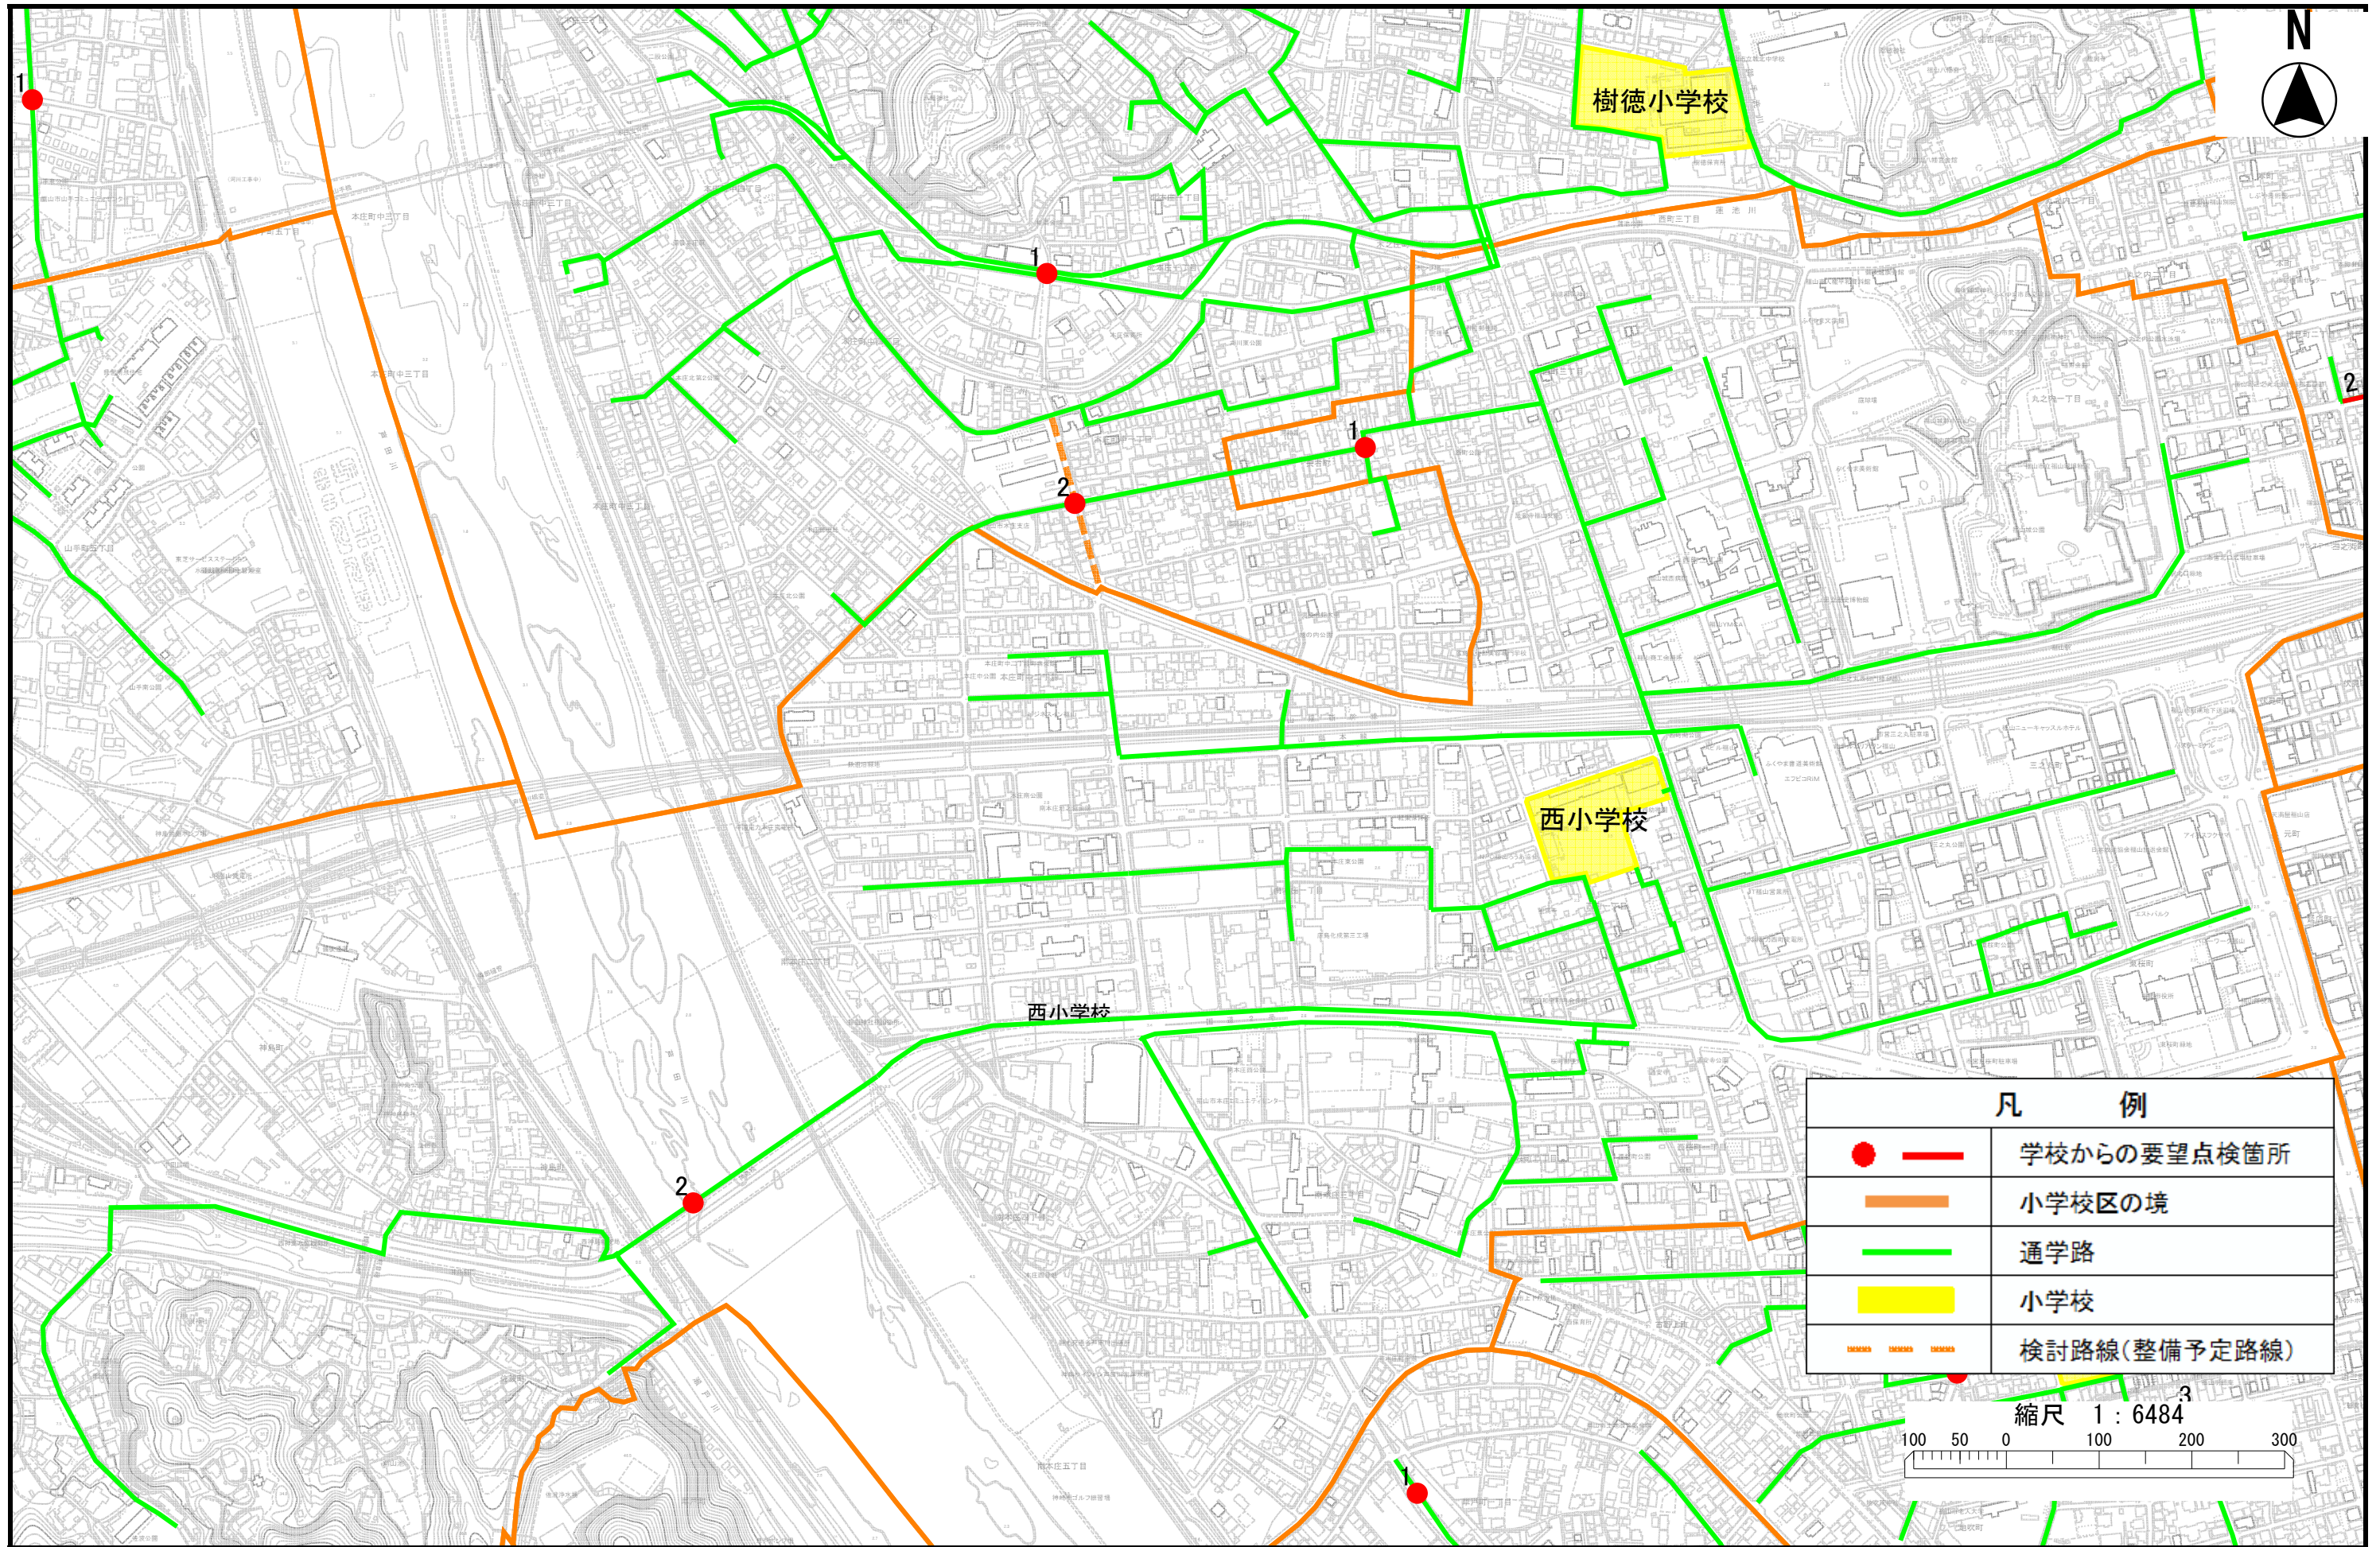
学校名	位置図 番号	通学路 点検 年度	危険内容	対策可否 ステータス	通学路対策予定内容 できない理由	対策状況ステータス	備考
西	1	2020	道路がクランクとなっているため、自動車・自転車・歩行者等が対面する相手を見通すことができず、大変危険である。2018年度の要望で、道路幅を示すラインと対向車注意の道路標示はなされたが、あまり効果を発揮していない。徐行や通学路である旨の表示があった方がよいのではないかと考える。	対策可	【市】 ドット線の設置 路面標示(減速)の設置	点検内容がすべて対応完了	
西	2	2020	交通量の多い国道2号線の橋である。事故の影響なのかガードレールが破損したままになっており、児童の登下校上大変危険である。	対策可	【国】 柵の修復(交通事故の原因者対応)	点検内容がすべて対応完了
