| 学校名 | 位置 図番 号 | 通学路 点検年 度 | 危険内容 | 対策可否ス テータス | 通学路対策予定内容/できない理由 | 対策状況ステータス | 備考 |

霞小学校

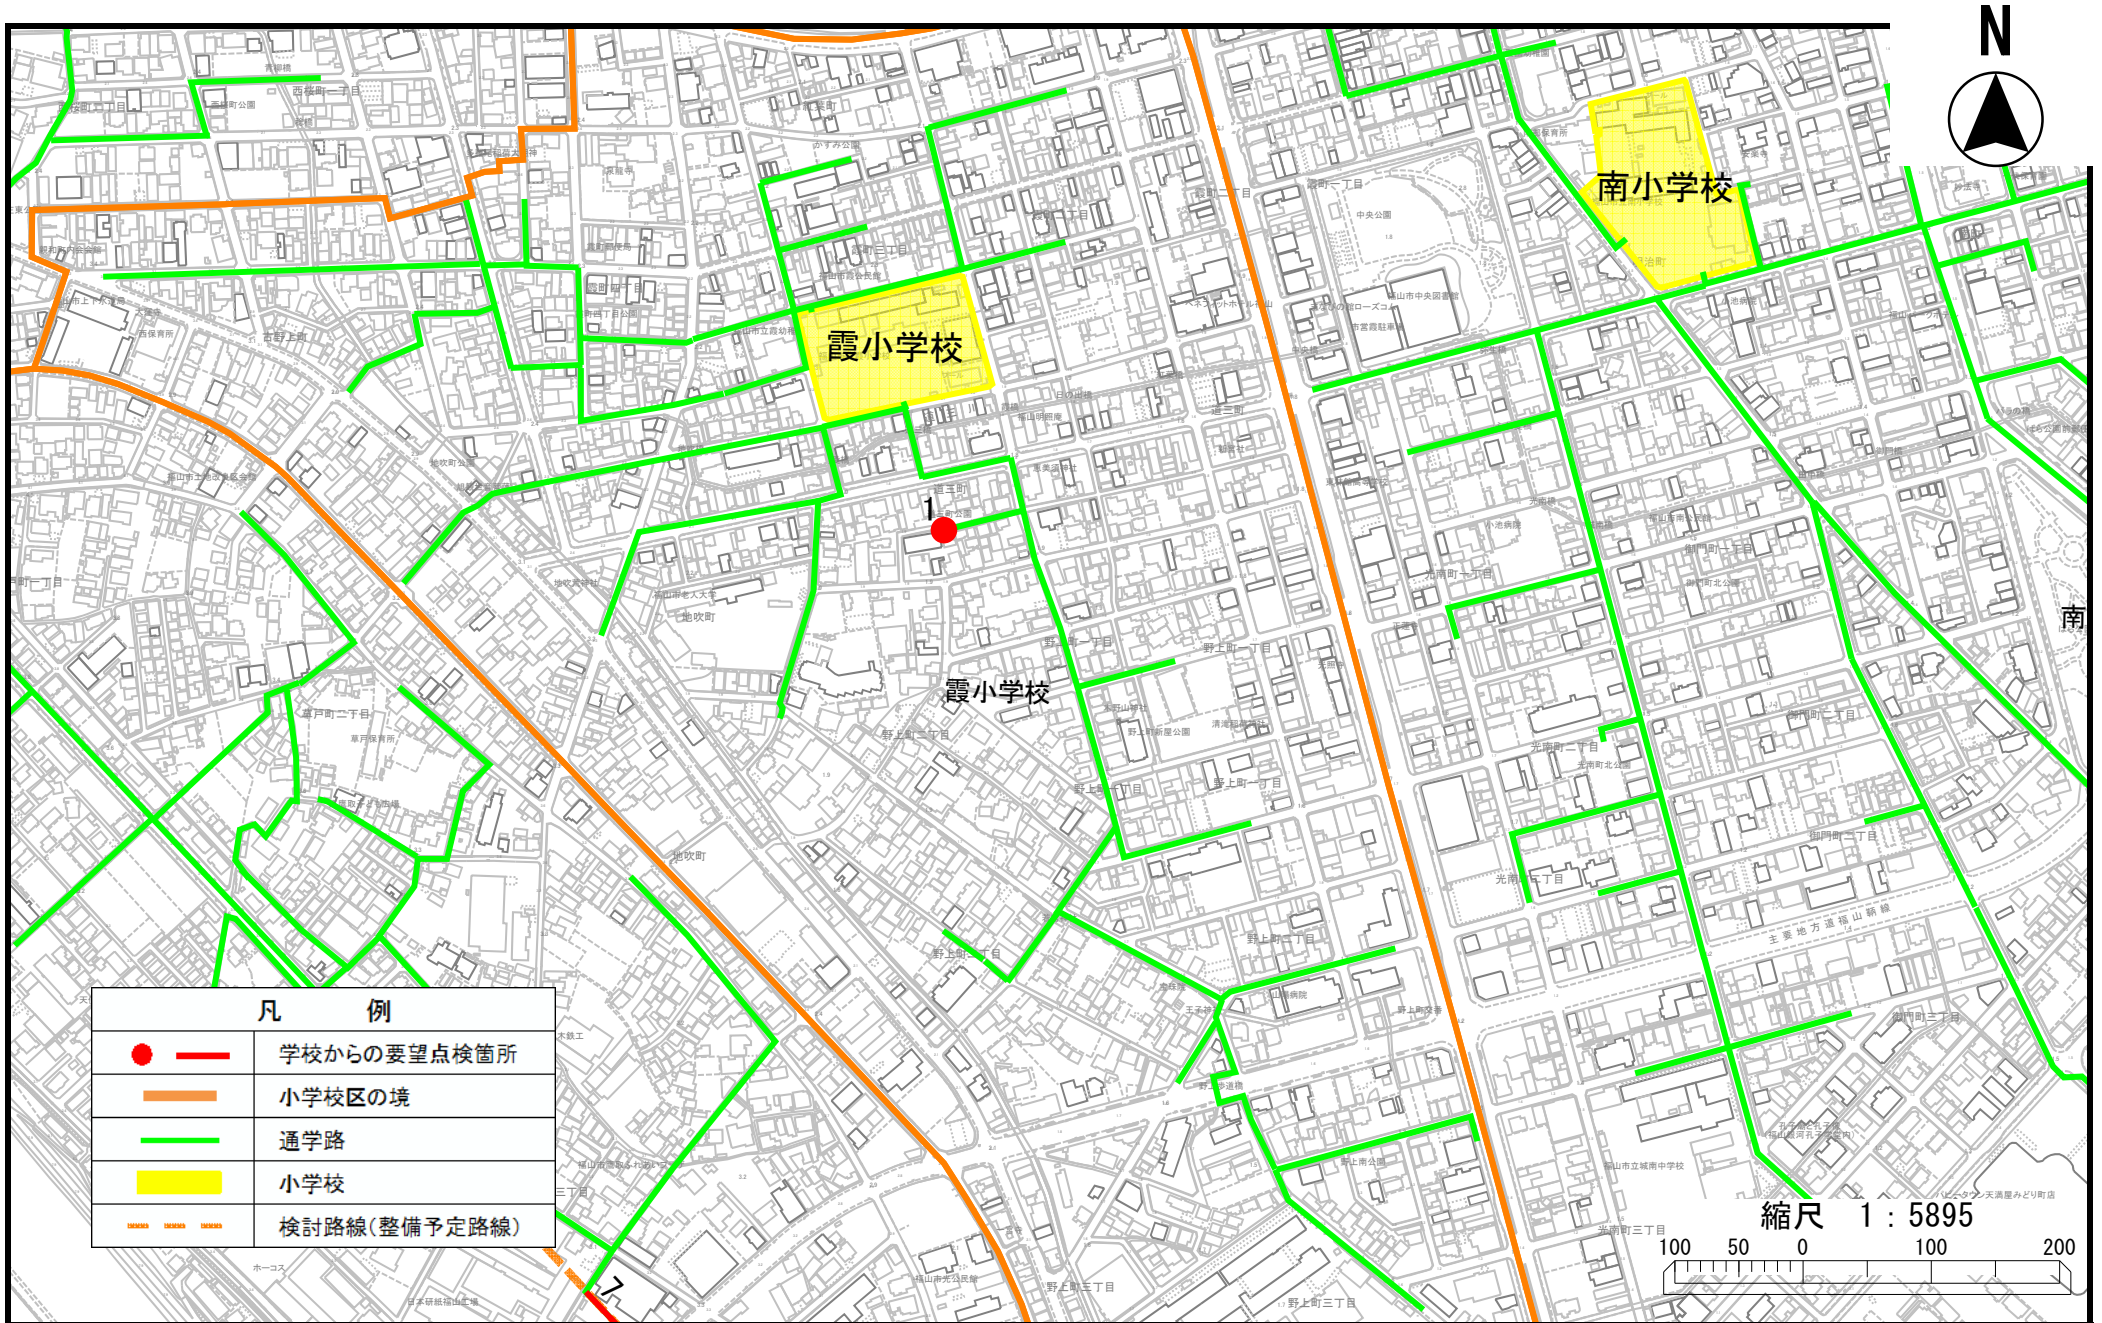
| 学校名 | 位置 図番 号 | 通学路 点検年 度 | 危険内容 | 対策可否ス テータス | 通学路対策予定内容/できない理由 | 対策状況ステータス | 備考 |
|---|---|---|---|---|---|---|---|
| 霞 | 1 | 2021 | 集合場所のフェンスが腐蝕している。 | 対策不可 | 【市】 担当課(公園緑地課)が現地確認したが、修繕等が 必要な状況ではないため | 点検内容がすべて対応完了 | |
