# 大津野小学校(1)

# 大津野小学校(2)

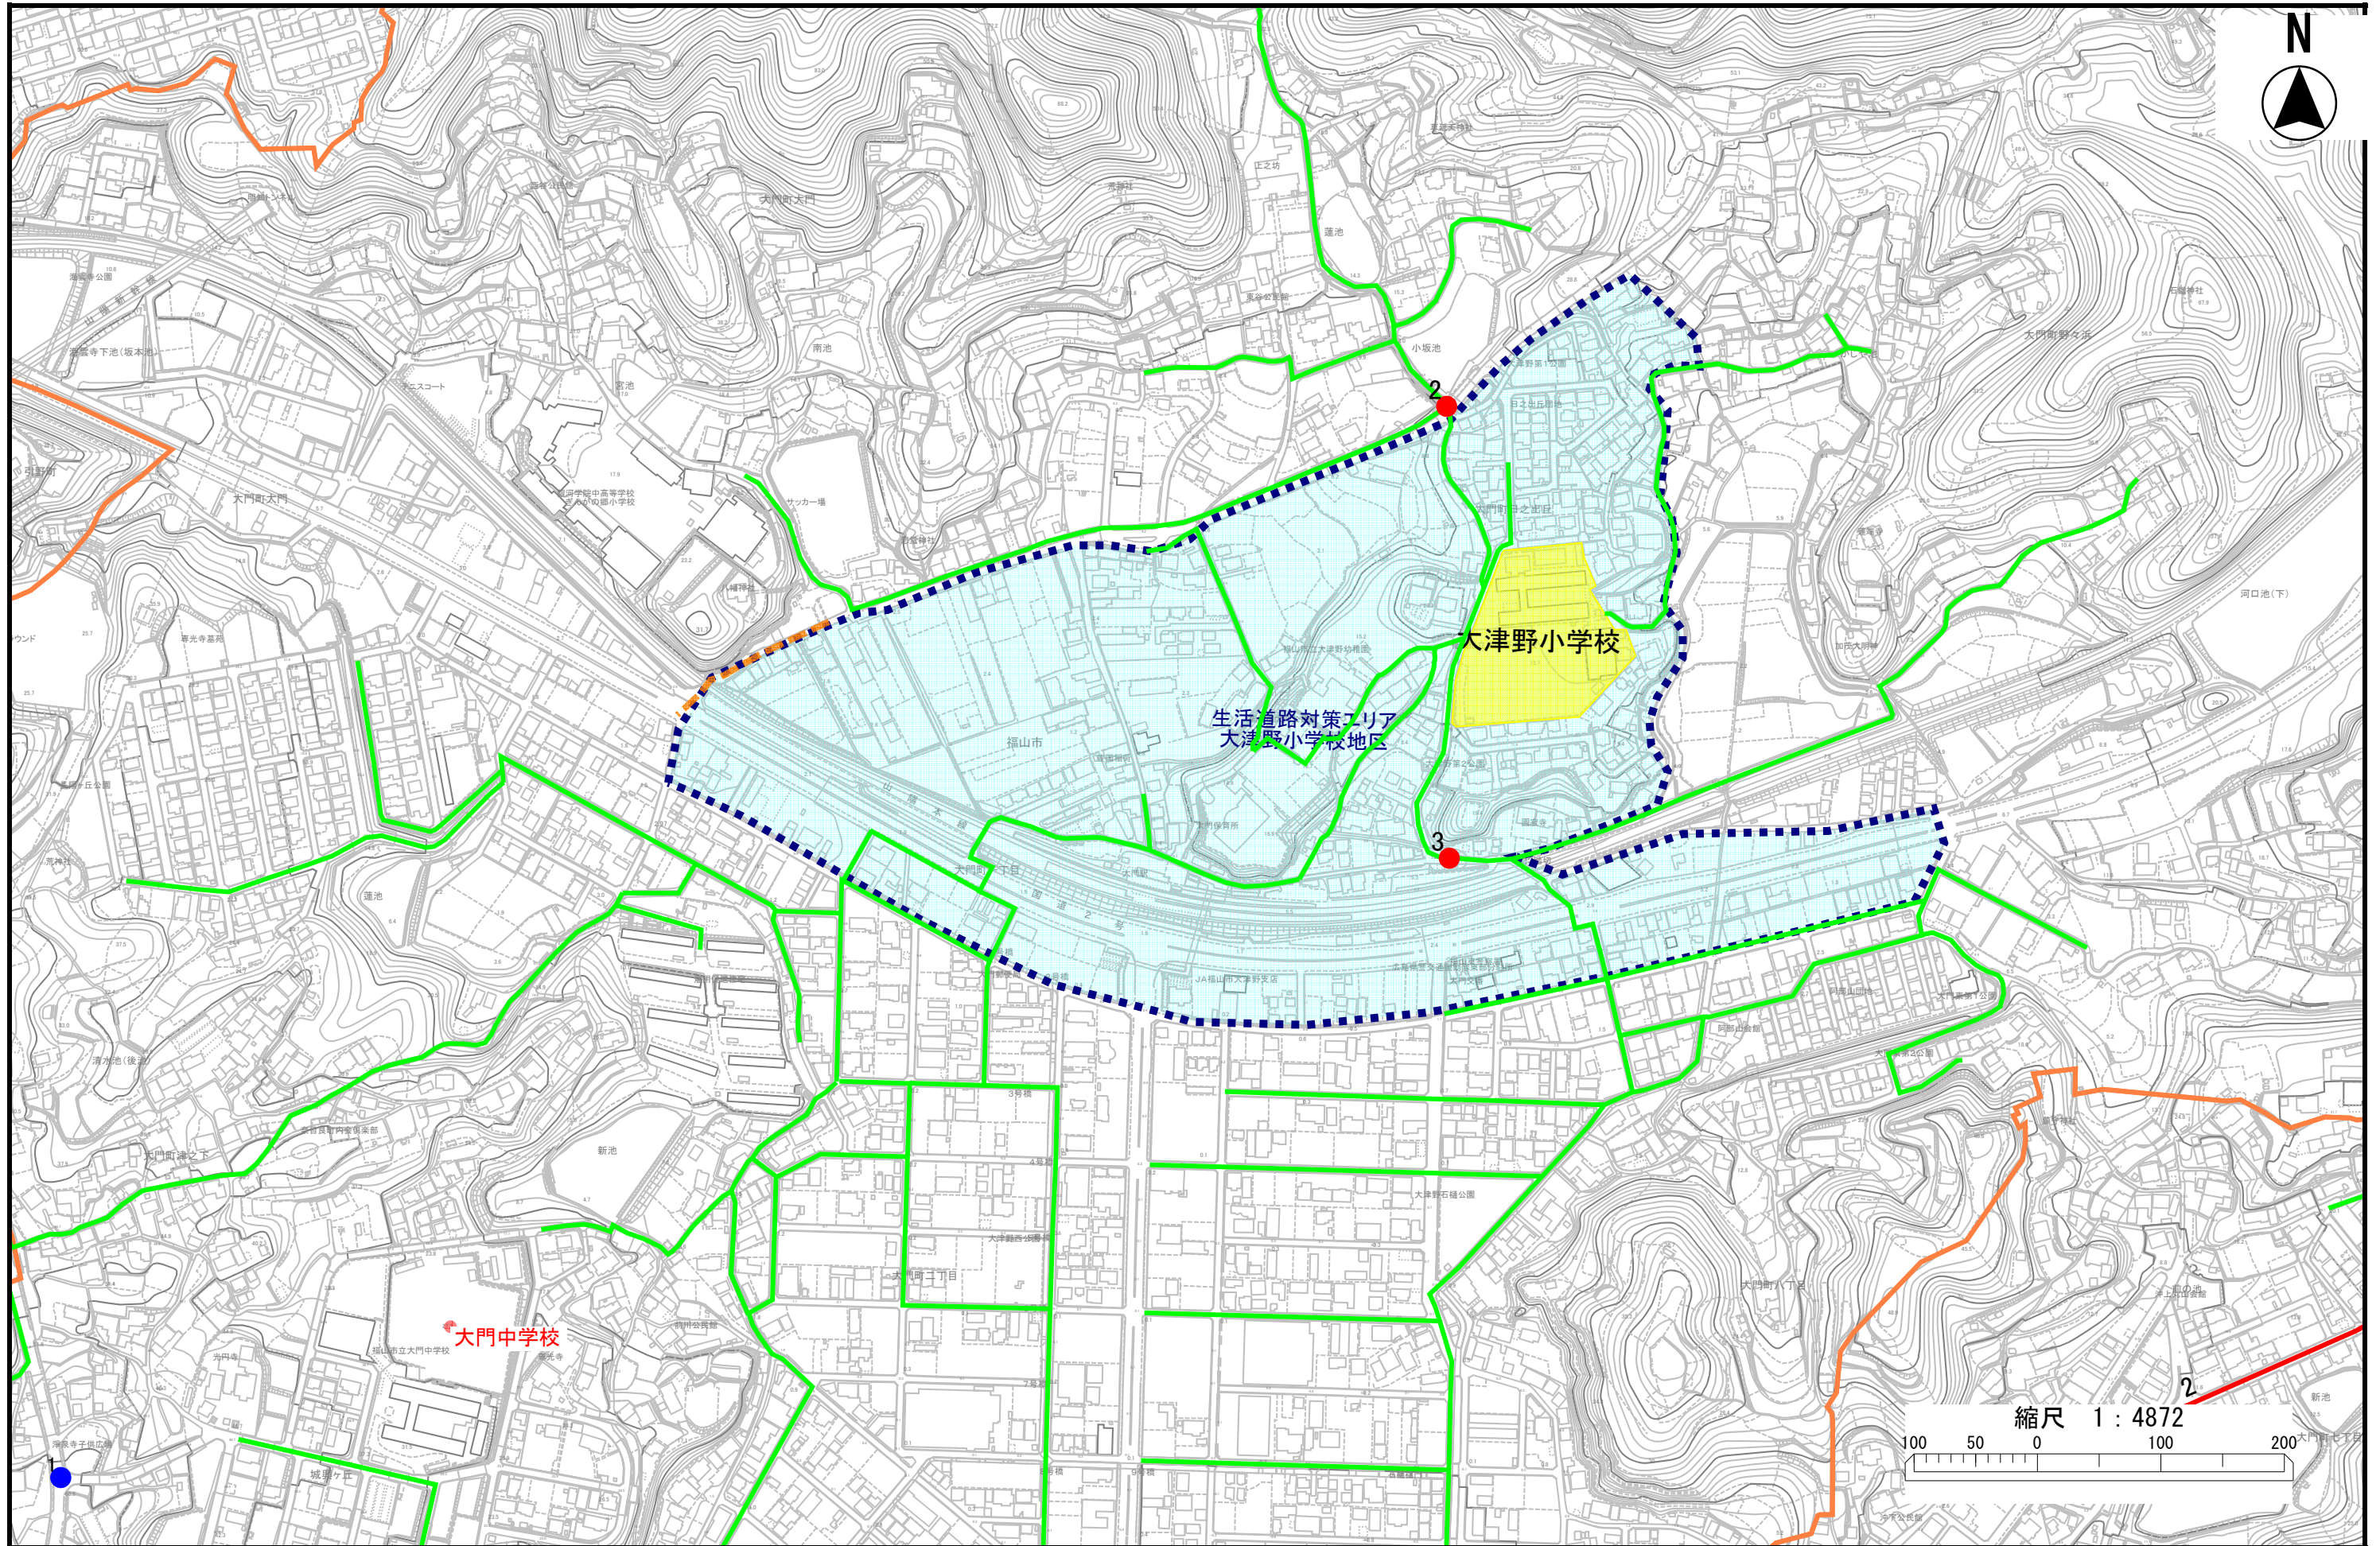
学校名	位置図 番号	通学路 点検年度	危険内容	通学路対策予定内容/できない理由	対策状況 ステータス	備考
大津野小	1	2022	登校時が通勤ラッシュと重なるため、車はスピードを緩めることなく走行している。	【市】 路面標示（横断児童有）の設置	対策内容決定	
大津野小	2	2022	<p>常時交通量が多く、幕山方面からスピードが出たまま、坂を下ってくる車がほとんどである。</p> <p>また、小学校西側道路に、ポール等の安全施設が設置され、車両が通りにくくなったことから、幕山台から国道2号方面への一部車両が抜け道として通行しており、交通量が多くなっている。</p> <p>下校時、見守りが十分とはいかないのが現状で、児童が横断する際、危険を感じる。</p>	【警察】 信号機設置を県警本部に要望	全て対応完了	<p>【警察】 設置基準を満たす場所として県警本部に報告済み</p> <p>※県警本部対応時期は未定</p>
大津野小	3	2022	<p>車のすれ違いがようやくできるほどの車道の脇に、幅60cm程の歩道が設けてある。</p> <p>特に、朝の通勤時間帯は車の通行量が多くなり、児童の列のすぐ横を擦り抜ける車も見られる。</p> <p>このような中、児童が転倒したり、飛び出したりしての接触の危険を強く感じる。</p> <p>また、歩道脇のフェンスには、車の接触によるものと思われる破損箇所も見られ、危険である。</p>	<p>【市】 外側線の位置変更</p> <p>【学校・地域】対策完了 児童生徒への交通安全教育の実施</p>	一部対応完了
