野々浜小学校

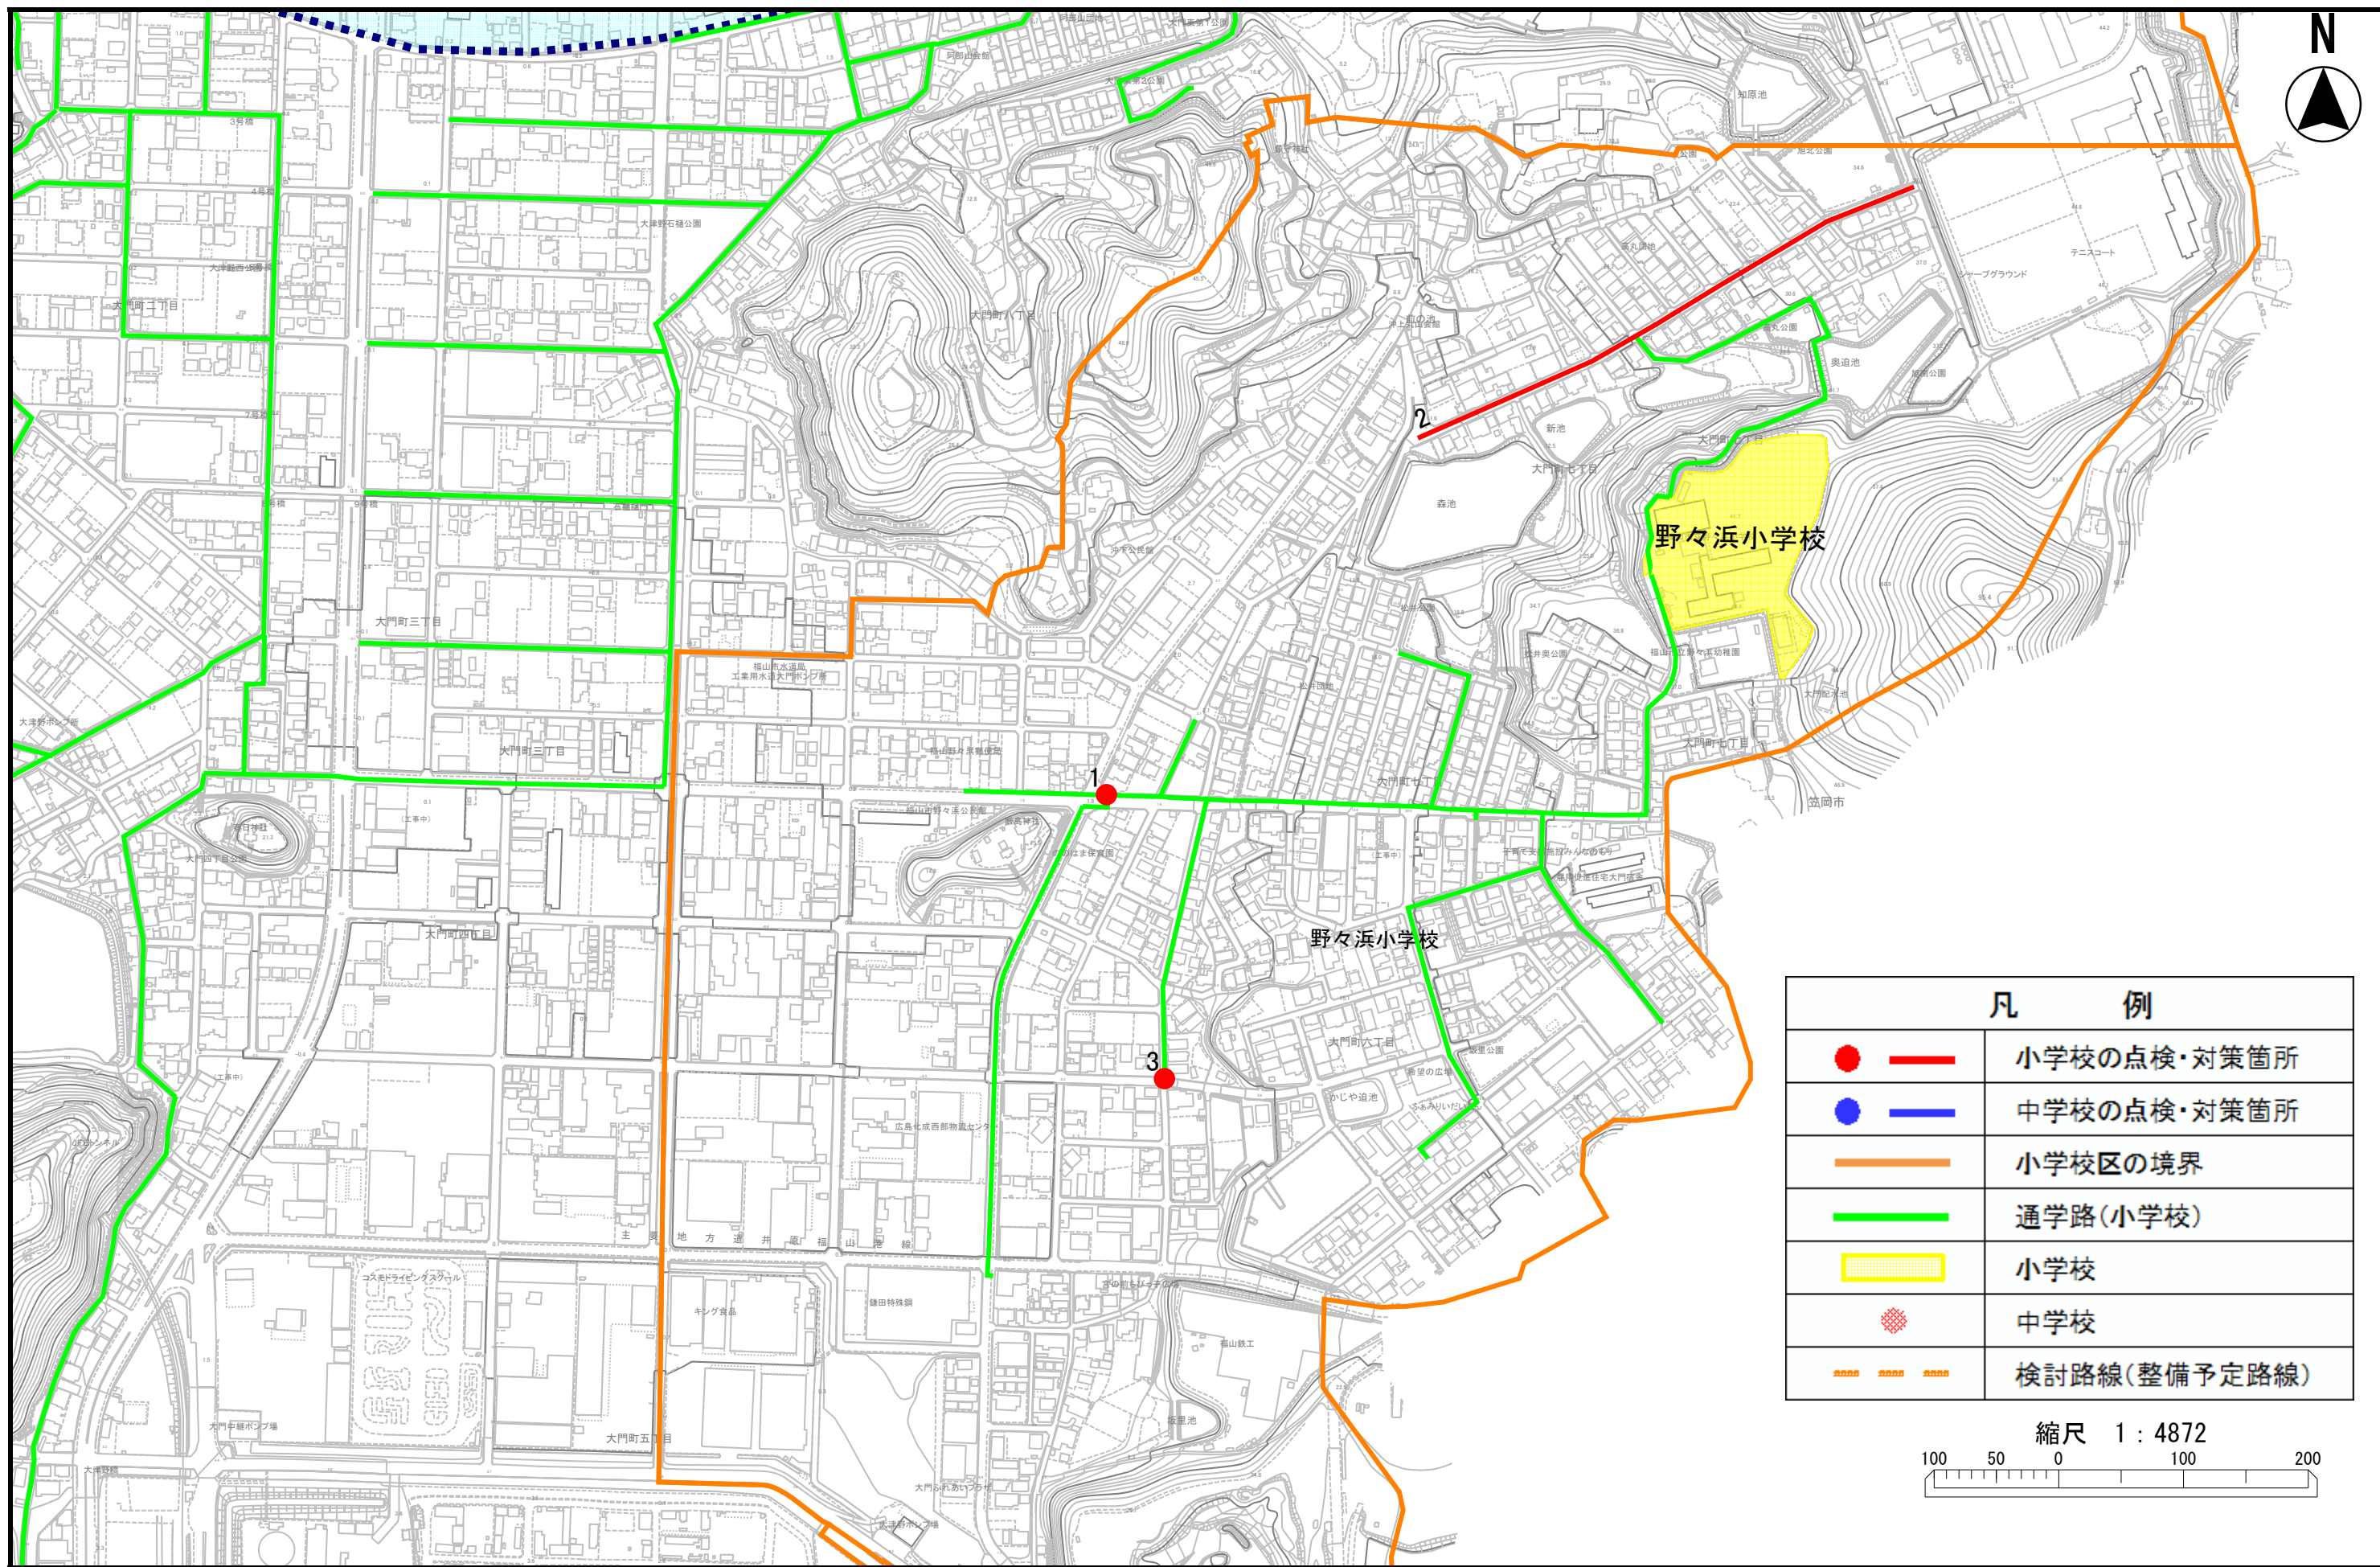
学校名	位置図 番号	通学路 点検年度	危険内容	通学路対策予定内容/できない理由	対策状況 ステータス	備考
野々浜小	1	2022	信号付きの交差点ではあるが、交通量が多く、スピードが出ている車も多いので、危険である。 特に、坂を下ってくる車が危険である。	【警察】 実勢速度調査 速度規制の設置検討 →基準を満たさず対策実施困難。	対策実施困難	通学時間帯に実勢速度調査を実施する →調査の結果、基準を満たさず実施困難
野々浜小	2	2022	工場の方から下ってくる車が多く、スピードが出ている車も多いので、危険である。	【警察】 横断歩道の新設	全て対応完了	
野々浜小	3	2022	信号の無い小さい交差点であるが、角に運送会社があり、大型トラックが出入りするので危険である。	【警察】 対応完了 規制標示（一時停止線）の修復 【学校・地域】 対応中 運送会社への啓発 通学路の変更	一部対応完了
