緑丘小学校

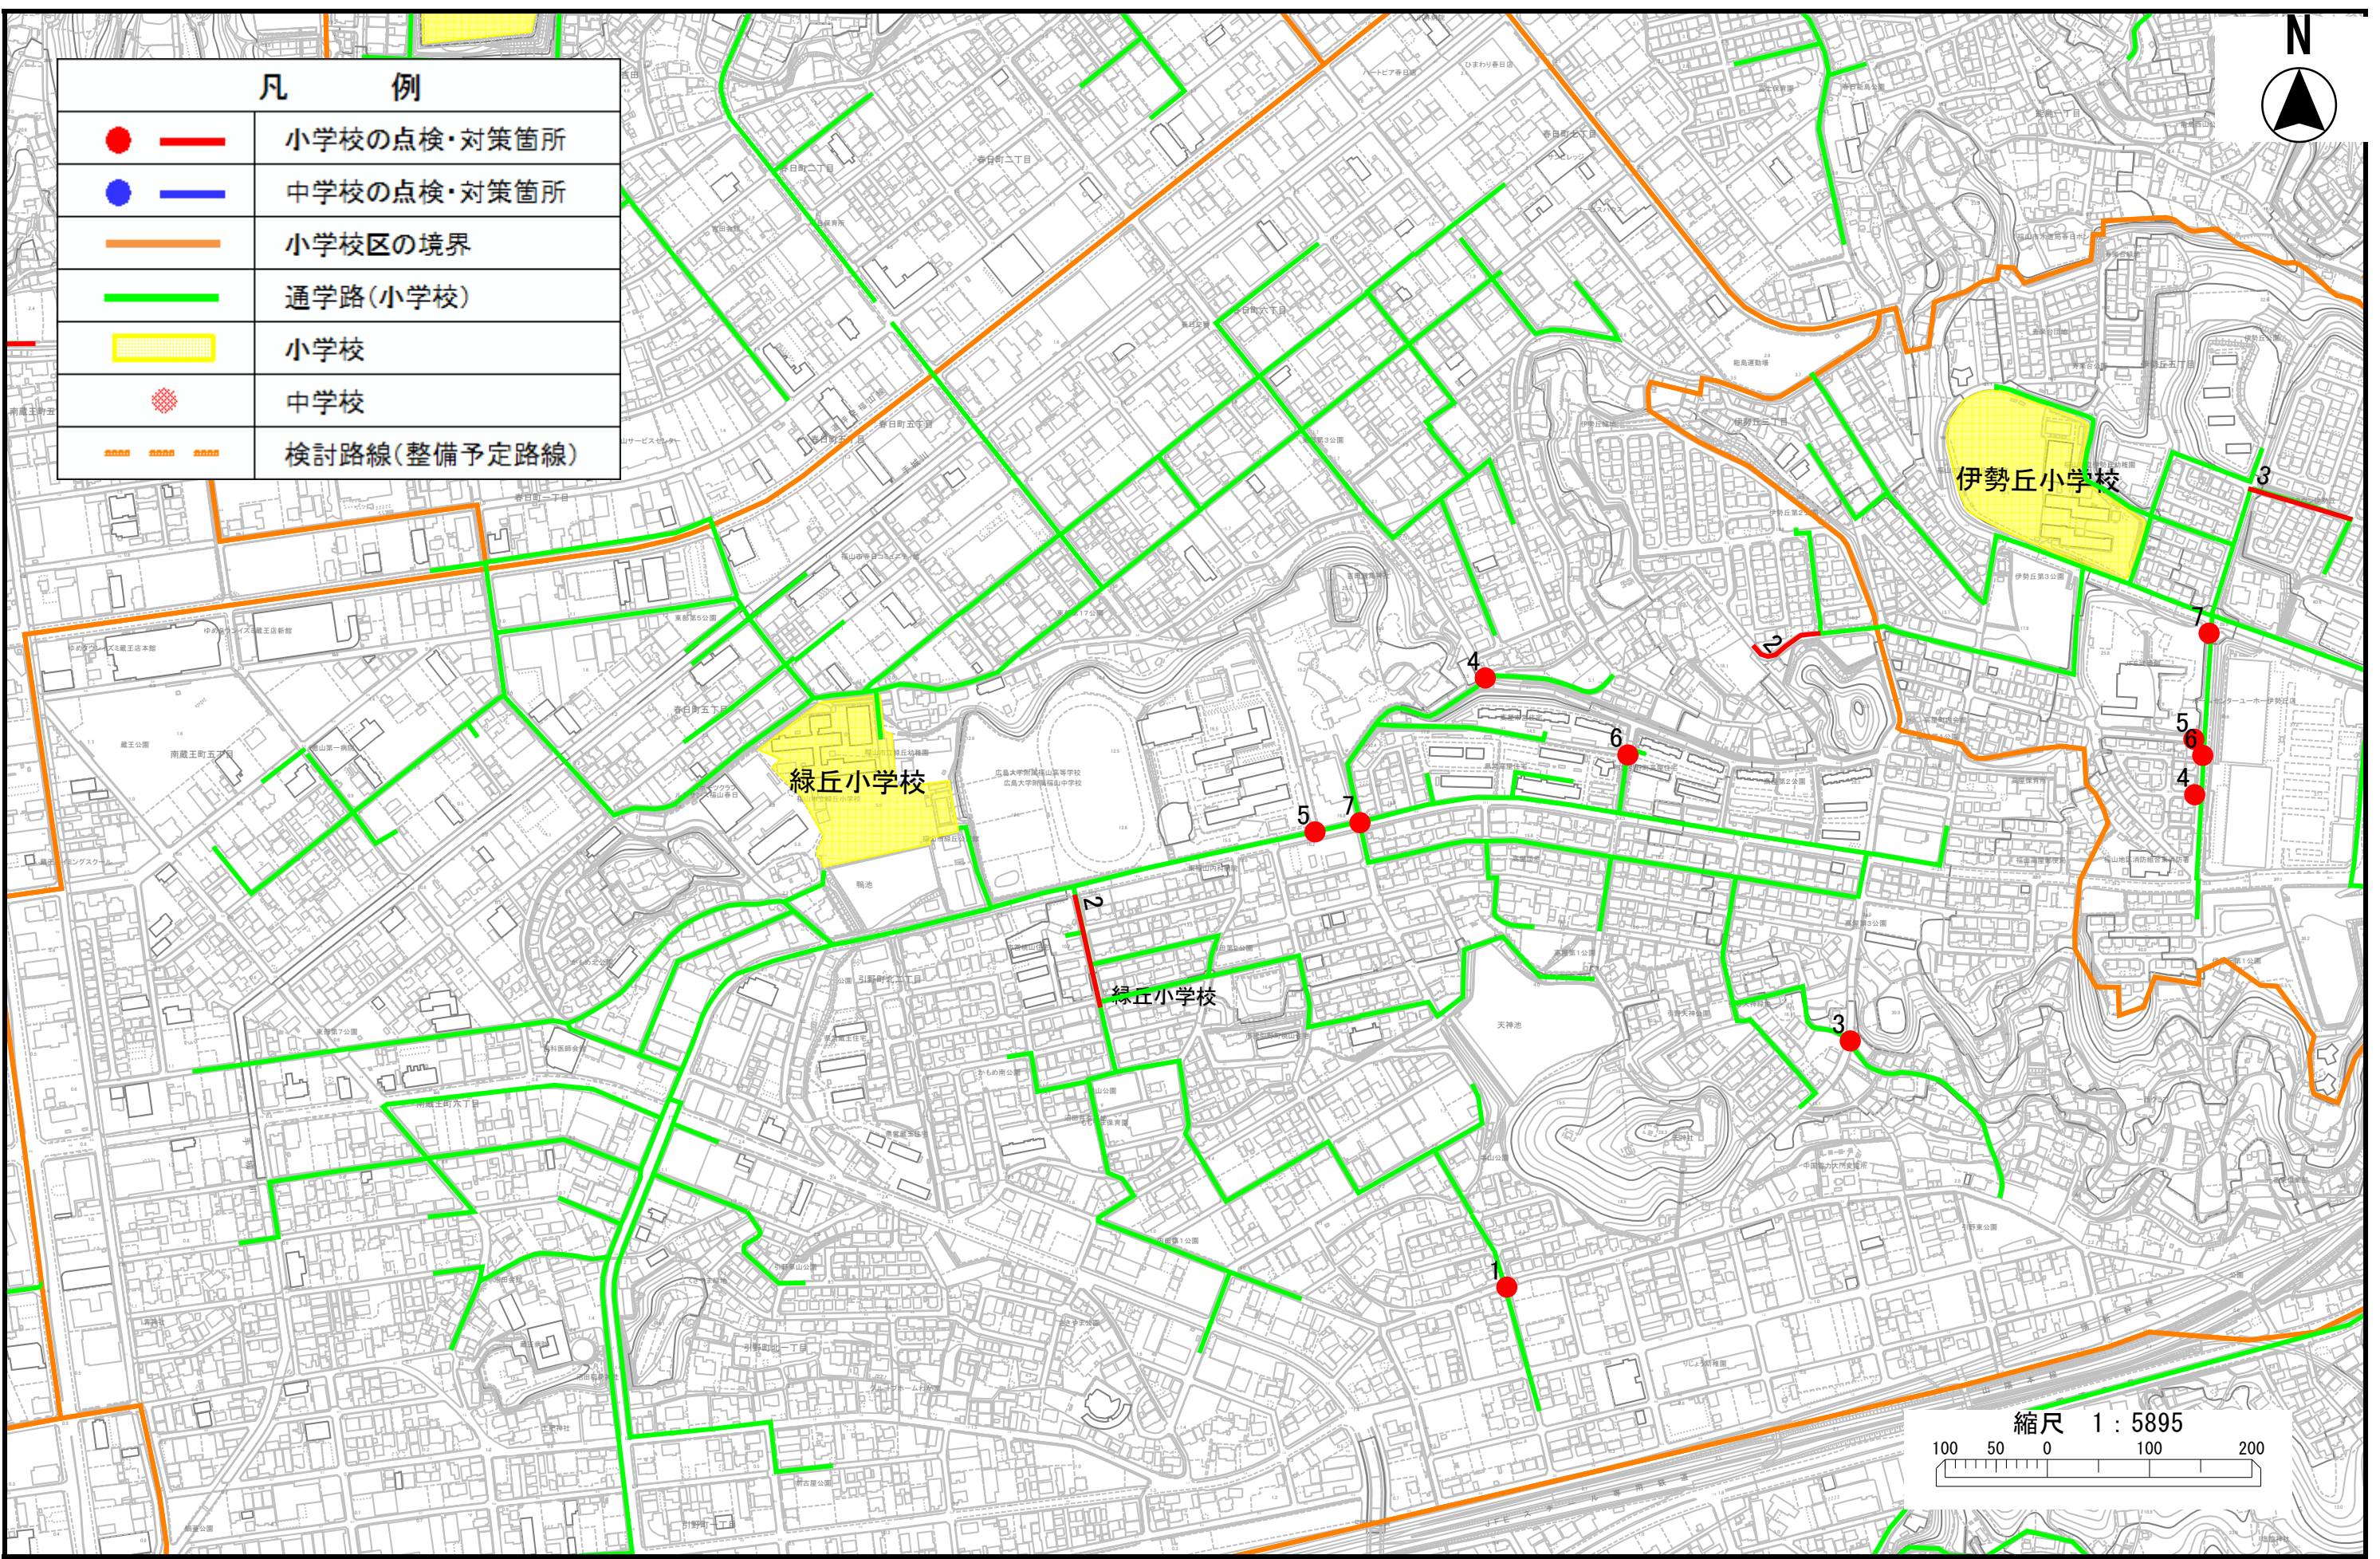
| 学校名 | 位置図 番号 | 通学路 点検年度 | 危険内容 | 通学路対策予定内容/できない理由 | 対策状況 ステータス | 備考 |
|---|---|---|---|---|---|---|
| 緑丘小 | 1 | 2022 | 交差点手前に、「止まれ」の標示がない。 今まで、事故も起こっている。 交差点右手の角に家が建ち、今まで以上に死角に なっている。 | 【警察】 交通量を調査して対策検討 →一時停止線の増設 | 対策内容決定 | |
| 緑丘小 | 2 | 2022 | 狭い道路で、スピードを出す車が多い。 また、横の道路から車や自転車が飛び出すことがあ る。 | 【市】 外側線の新設 | 対策内容決定 | |
| 緑丘小 | 3 | 2022 | 信号機のない横断歩道で、視界が悪い。 交通量も多い。 | 【警察】 信号機設置について、県警本部へ要望する | 全て対応完了 | 【警察】 西側で歩行者が横断を待つ場所の確保が必要 信号機設置について県警本部に報告済み ※県警本部対応時期は未定 |
| 緑丘小 | 4 | 2022 | 変則十字路のため、見通しが悪く危険。 | 【市】 外側線の引き直し | 対応中 | |
| 緑丘小 | 5 | 2022 | 交通量が多く、危険である。 | 【警察】 信号機のある横断歩道に隣接する信号機のない横断 歩道を廃止し、横断場所を集約する | 対応中 | 【警察】 地元への周知を始める |
| 緑丘小 | 6 | 2022 | ブロック斜面が死角になり、危険である。 白線が消えかけている。 | 【市】 外側線の修復 【学校・地域】経過観察 通学路の変更→検討した結果、経過観察 | 対応中 | 通学路の変更については、検討の結果、変更す ることにより危険になる可能性もあるとし、経 過観察することとした。(2023.12末時点) |
| 緑丘小 | 7 | 2022 | 塀で死角になっており、危険である。 | 【市】 外側線の引き直し | 検討中 | |
