浸水区域図【平成30年7月豪雨】

【福山市域全体】

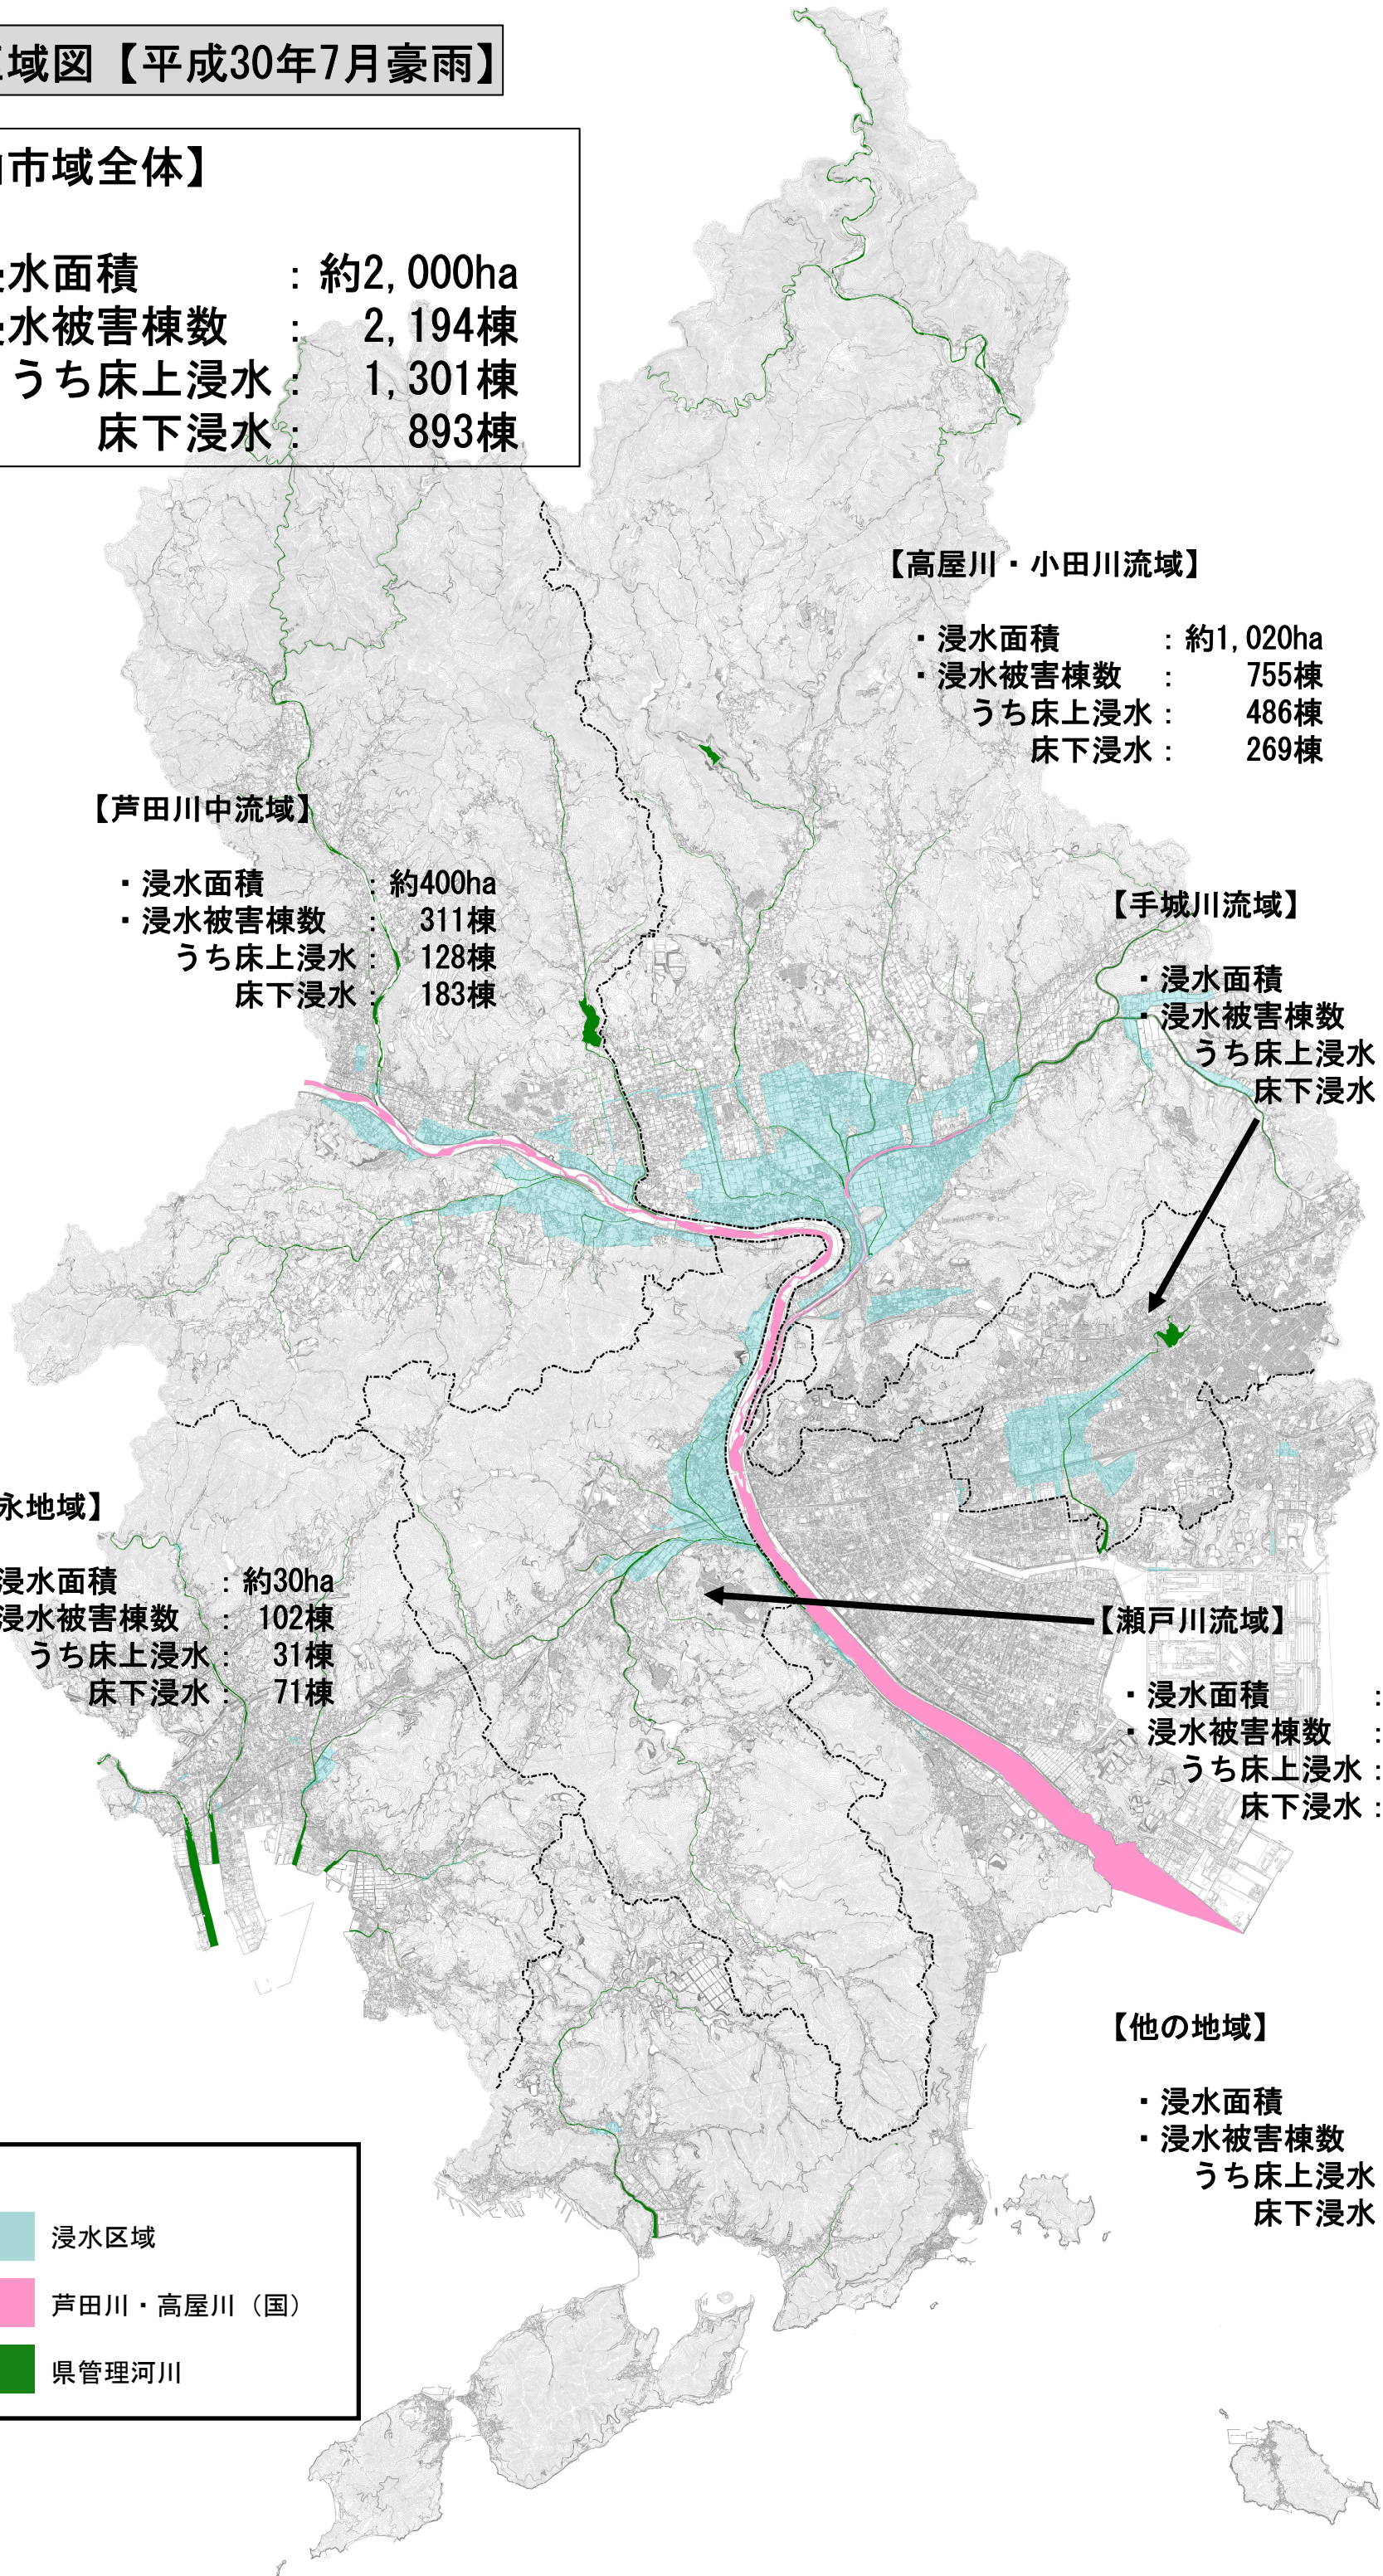
- ・ 浸水面積 : 約2,000ha
- ・ 浸水被害棟数 : 2,194棟
 - うち床上浸水 : 1,301棟
 - 床下浸水 : 893棟

- ・ 浸水面積 : 約1,020ha
- ・ 浸水被害棟数 : 755棟
 - うち床上浸水 : 486棟
 - 床下浸水 : 269棟

- ・ 浸水面積 : 約400ha
- ・ 浸水被害棟数 : 311棟
 - うち床上浸水 : 128棟
 - 床下浸水 : 183棟

- ・ 浸水面積 : 約250ha
- ・ 浸水被害棟数 : 61棟
 - うち床上浸水 : 36棟
 - 床下浸水 : 25棟

- ・ 浸水面積 : 約30ha
- ・ 浸水被害棟数 : 102棟
 - うち床上浸水 : 31棟
 - 床下浸水 : 71棟

- ・ 浸水面積 : 約280ha
- ・ 浸水被害棟数 : 901棟
 - うち床上浸水 : 597棟
 - 床下浸水 : 304棟

- ・ 浸水面積 : 約20ha
- ・ 浸水被害棟数 : 64棟
 - うち床上浸水 : 23棟
 - 床下浸水 : 41棟
