残存フロン類の確認方法

使用済自動車の再資源化等に関する法律 4 3 条第 1 項第 5 号の規定に基づき、引き取った使用済自動車のカーエアコンに冷媒としてフロン類が含まれているか否かを確認する体制として当該書類を事業所に備え、以下の方法により確認することとしています。

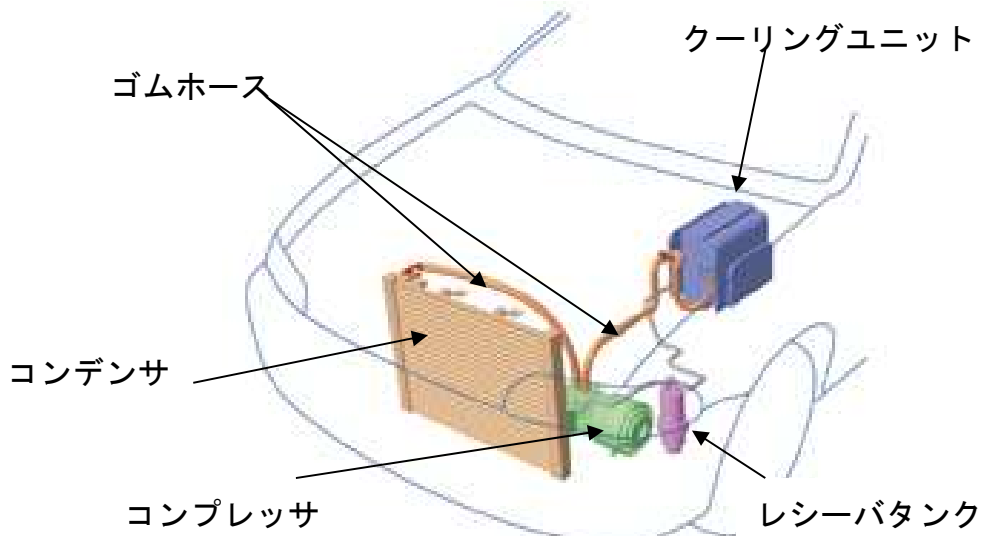
<エアコンシステム装着例>

ボンネットを開け、エンジンルーム内にコンプレッサ等エアコンシステム部品の装着の有無を確認する。
